INFORME N° AM- 637-B
ANALISIS DE TACOS DE EXPANSION METALICOS
EMPRESA: GBINGEFIX.

Muestras: Tres lotes de Tacos de expansión de 1/2", 5/8" y 3/4", recibidos el 15-04-05.

Objetivos: Determinar el espesor de la capa de zinc mediante metalografía según norma ASTM A153, realizar ensayo de porosidad de capa según norma ASTM A239-95, determinar durezas y composición química.

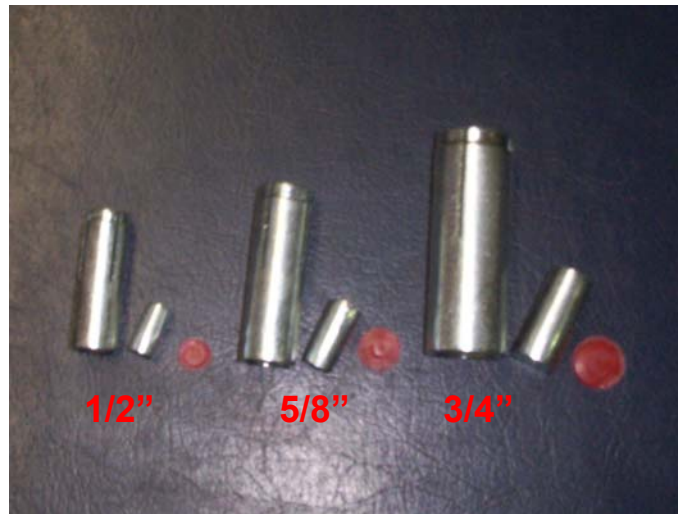
Figura A.1 muestras de tacos recibidos.

En la figura A.1 se muestran algunos de los tacos de expansión, con sus respectivos pasadores, recibidos el 15-04-05 y denominados como **1/2"**, **5/8"** y **3/4"**.

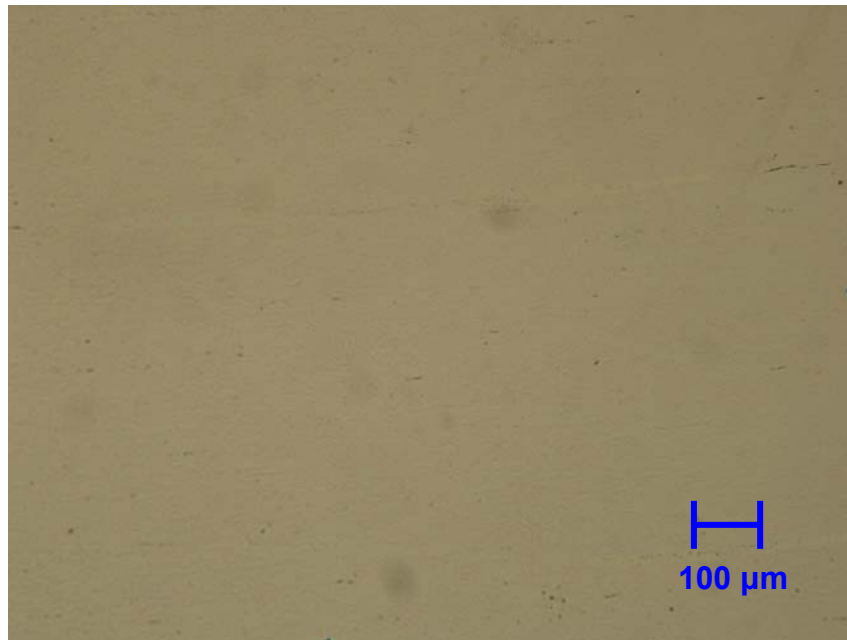
Figura B.1 Micrografía a 100 aumentos sin ataque de un corte longitudinal de uno de los tacos

En la figura B.1 se muestra una micrografía sin ataque a 100 aumentos de uno de los tacos recibidos es similar en todos. En ella se puede observar una pequeña cantidad de sulfuros gruesos de nivel 2.

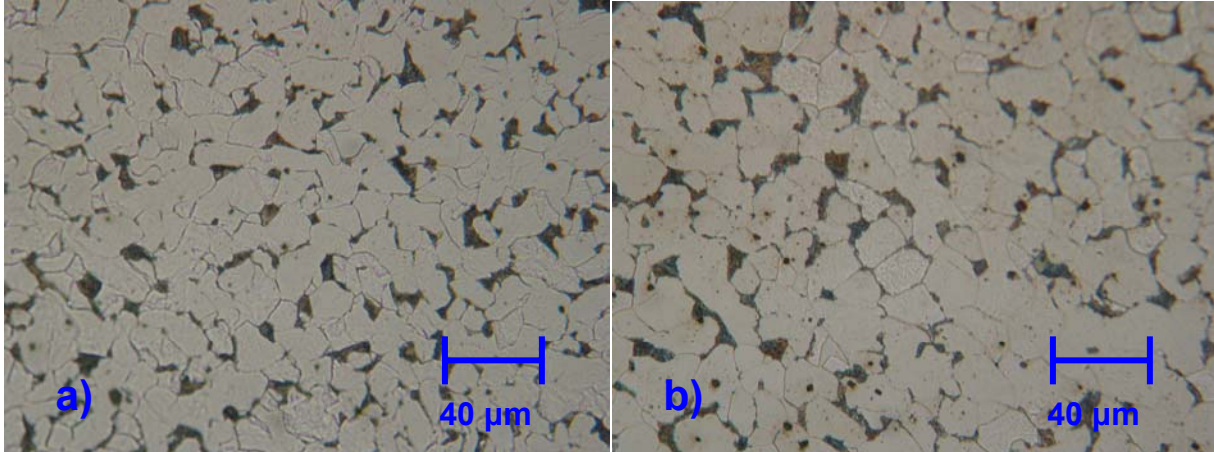
Figura B.2 a) Micrografía a 500 aumentos atacada de un corte transversal del taco de $1/2''$;
b) Micrografía a 500 aumentos atacada de un corte transversal del pasador del taco de $1/2''$.

Para poder revelar las fases presentes en la muestra, se ha procedido a atacar químicamente la superficie con Nital al 3% (Ácido Nítrico 3%V/V) durante 20 segundos. En la figura B.2 se muestran imágenes a 500 aumentos de un corte transversal del taco $1/2''$. En la figura B.2 a) se muestra una imagen a 500 aumentos de un corte transversal del taco de $1/2''$ y en la figura B.2 b) se muestra una imagen a 500 aumentos de un corte transversal del pasador del taco de $1/2''$

La tabla B.1 presenta el espesor de la capa galvanizada en la muestra analizada, bajo la norma ASTM A 153-01^a.

Probeta	Espesor promedio (micras)
$1/2''$	6.8
$5/8''$	11.5
$3/4''$	14.4

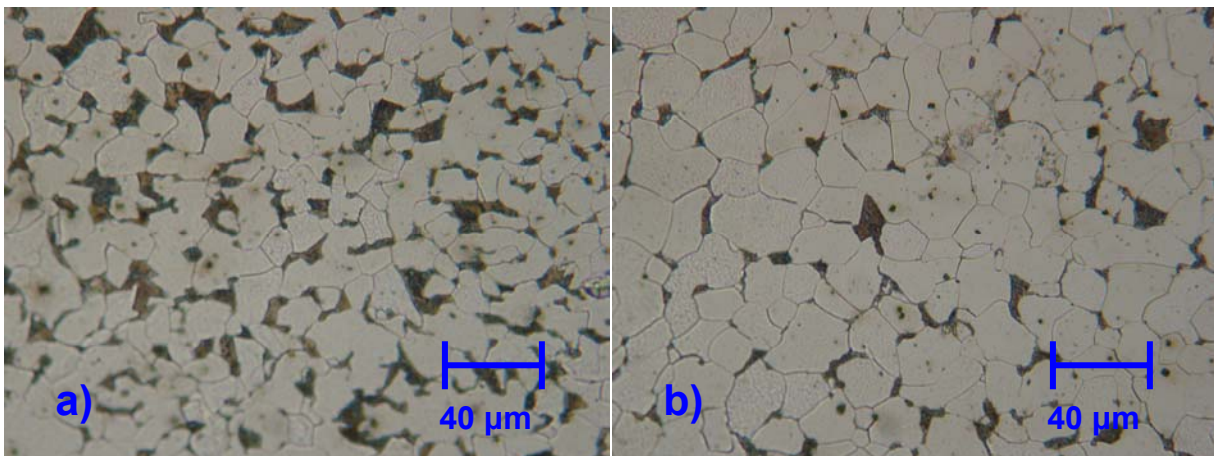
Figura B.3 a) Micrografía a 500 aumentos atacada de un corte transversal del taco de $5/8''$;
b) Micrografía a 500 aumentos atacada de un corte transversal del pasador del taco de $5/8''$.

En la figura B.3 se muestran imágenes a 500 aumentos de un corte transversal del taco $5/8''$. En la figura B.3 a) se muestra una imagen a 500 aumentos de un corte transversal del taco de $5/8''$ y en la figura B.3 b) se muestra una imagen a 500 aumentos de un corte transversal del pasador del taco de $5/8''$

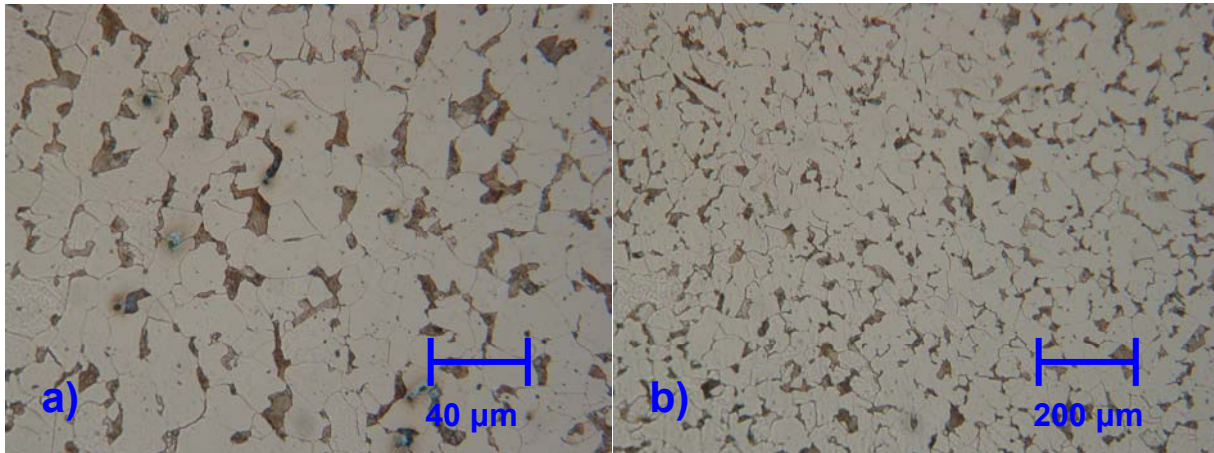
Figura B.4 a) Micrografía a 500 aumentos atacada de un corte transversal del taco de $3/4''$;
b) Micrografía a 100 aumentos atacada de un corte transversal del pasador del taco de $3/4''$.

En la figura B.4 se muestran imágenes a 500 aumentos de un corte transversal del taco $3/4''$. En la figura B.4 a) se muestra una imagen a 500 aumentos de un corte transversal del taco de $3/4''$ y en la figura B.4 b) se muestra una imagen a 100 aumentos de un corte transversal del pasador del taco de $3/4''$

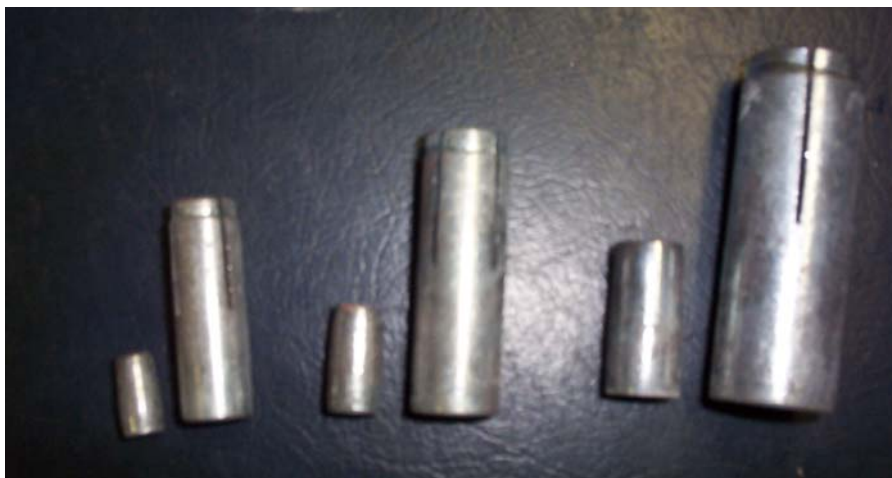
Figura E.1 Tacos después del ensayo de porosidad

En la figura E.1 se muestran los tacos después del ensayo de porosidad, en el cual no se han encontrado partes del acero desnudo.
