| <b>Cliente</b> | : GB-Ingefix | | |
| <b>Tipo de Muestra</b> | : Tornillo de acero. | | |
| <b>Tipo de Ensayo</b> | : Análisis químico, análisis metalográfico, dureza y corte. | <b>Fecha de Recepción</b> | : 10-06-09 |

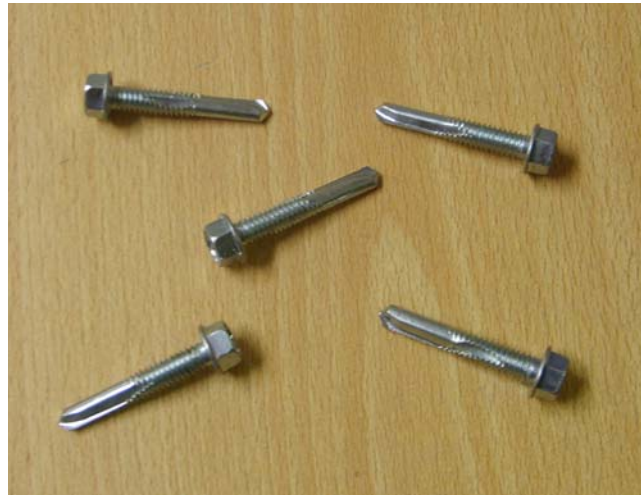
**Figura A.1** Muestras recibidas.

Un grupo de tornillos galvanizados GB INGEFIX 12-24 x 1-1/4 HWH Pta. # 5, con la marca GB estampada en la cabeza. En la figura A.1 se presenta una imagen de las muestras recibidas.

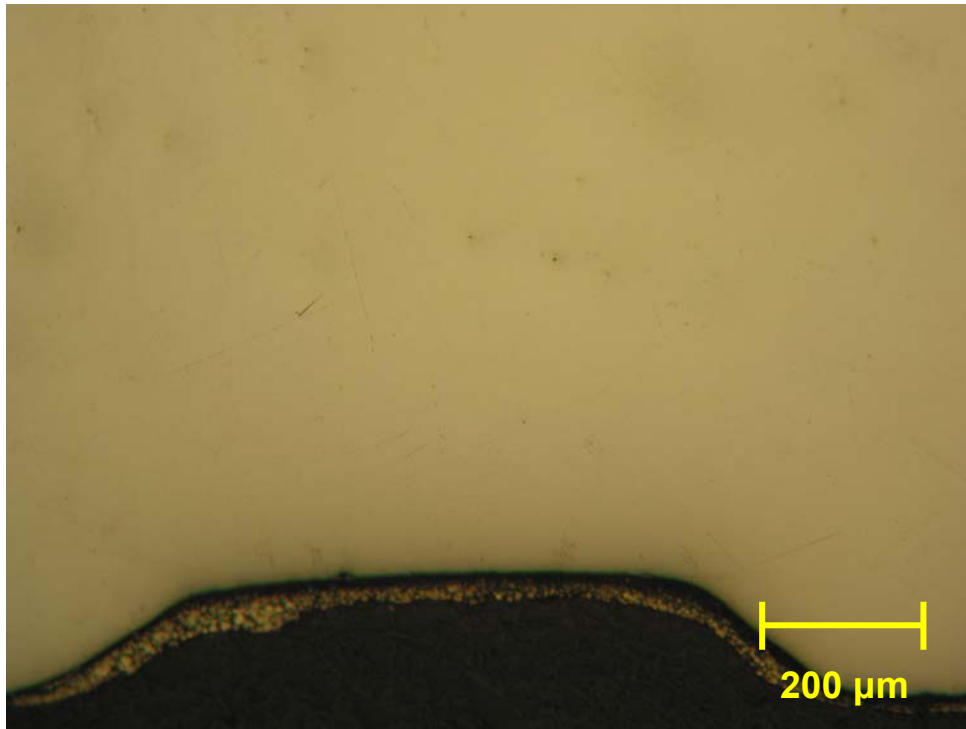
**Figura B.1** Micrografía sin ataque a 100 aumentos.

En la figura B.1 se muestra una micrografía sin ataque a 100 aumentos de la muestra. En ellas se puede observar inclusiones tales como óxidos y sulfuros finos, típicos en este tipo de materiales.

La tabla B.1 presenta la descripción del tipo y nivel de inclusiones no metálicas (clasificables) encontradas en los aceros, según norma ASTM E45.

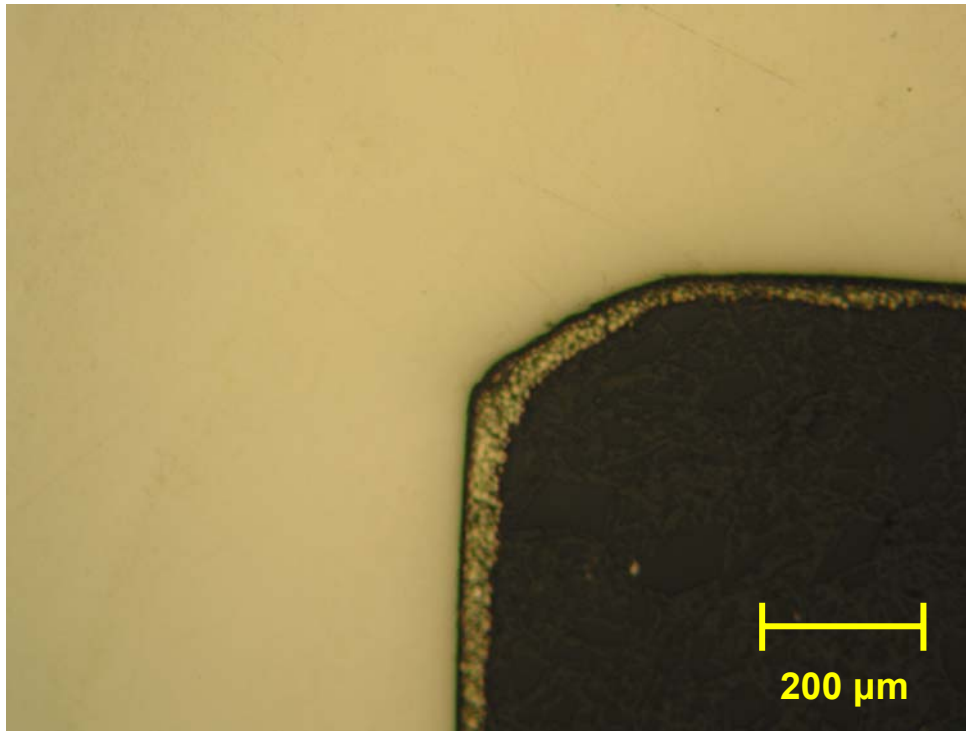
**Figura B.2** Micrografía sin ataque a 100 aumentos.

La determinación de la capa galvanizada se realizó bajo la norma ASTM A153. En la figura B.2 se muestra una micrografía sin ataque a 100 aumentos de la muestra. En ella se puede observar el espesor de la capa galvanizada.

La tabla B.2 presenta el espesor promedio de la capa de zinc.

Para que el tornillo tenga una buena resistencia a la corrosión, éste es zincado, observándose que la capa galvanizada presenta buenas condiciones metalúrgicas, un espesor de 35 micras que es aceptable para ser un tornillo zincado.

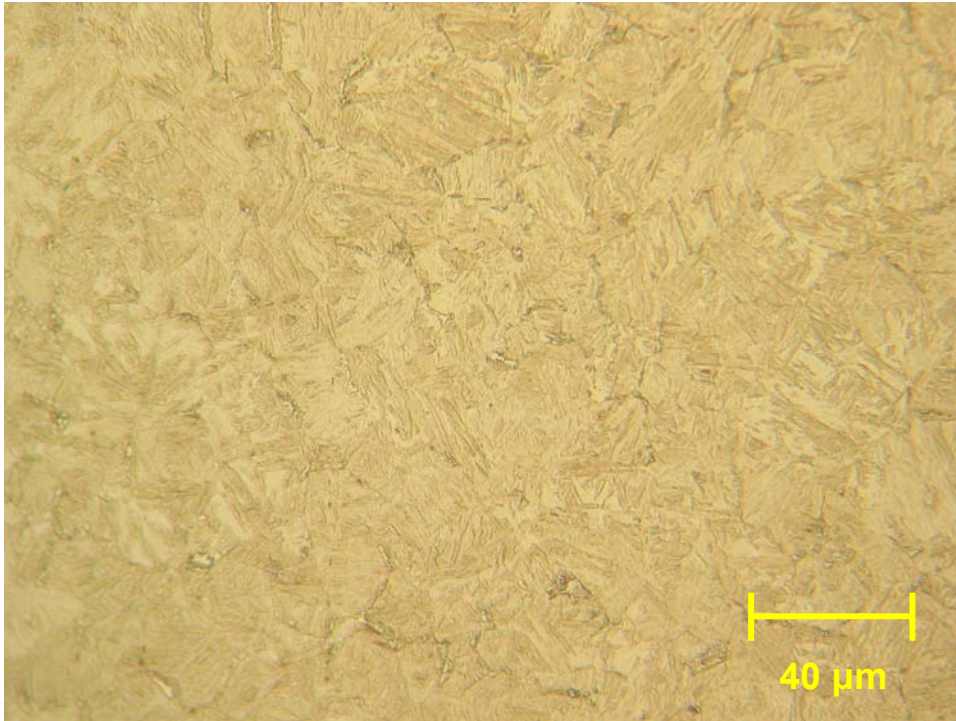
**Figura B.3** Micrografía atacada a 500 aumentos.

Para poder revelar las fases presentes en la muestra, se ha procedido a atacar químicamente la superficie con Nital al 2% (Ácido Nítrico 2%V/V) durante 20 segundos. En la figura B.3 se muestra una imagen a 500 aumentos de la muestra, donde se distingue una matriz de martensita revenida y trazas de ferrita.

El acero SAE 1022 de los tornillos recibidos, tiene un bajo nivel de inclusiones, aptas para cualquier proceso de forja y en especial de tornillos. El tipo de estructura que presenta el acero, es principalmente martensita revenida, la cual le confiere al perno una alta resistencia mecánica, con ausencia de bandeado de manganeso, perjudicial en este tipo de aceros. Además esta estructura proporciona gran resistencia, la que se ve manifestada en los altos valores de dureza.

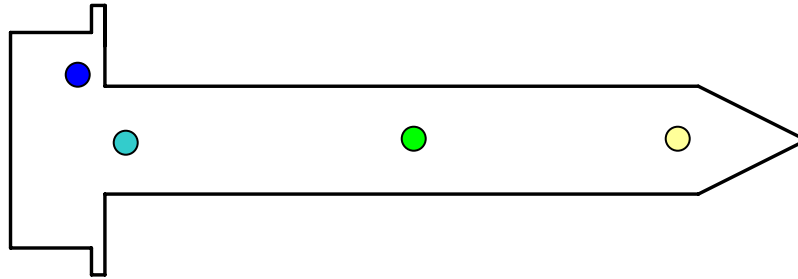
Figura C.1 Esquema del tornillo y las zonas donde se midieron las durezas.

En la tabla C.1 se encuentran los resultados de dureza realizado bajo norma ASTM E18. A la muestra se le ha realizado un perfil de dureza de acuerdo a la figura C.1.

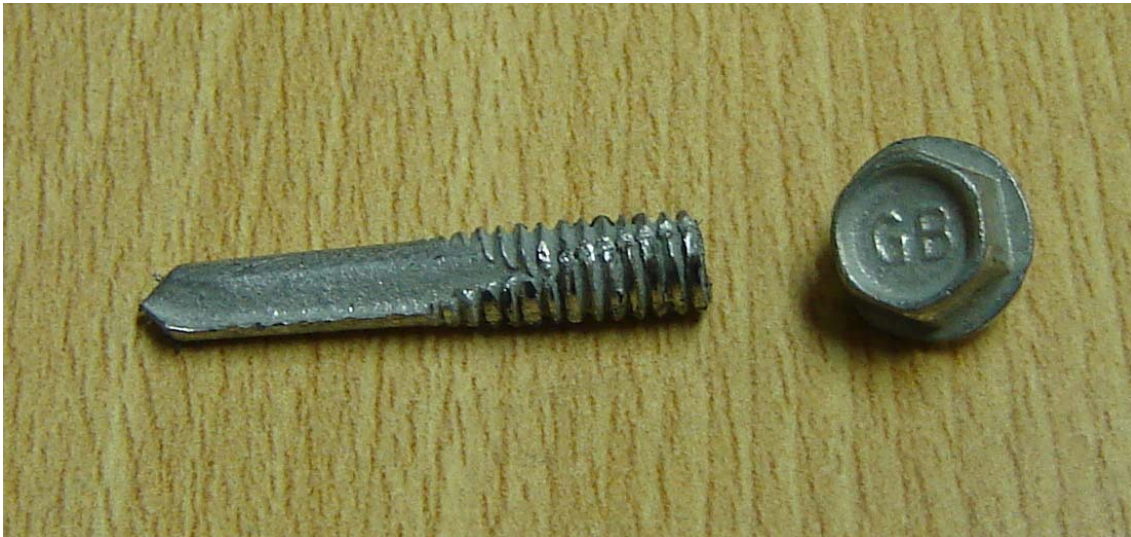
Figura E.1 Tornillo cortado después de la aplicación del corte.

Para evaluar la resistencia al corte de este tipo de tornillos se midió el torque a fractura del tornillo. En la figura E.1 se muestra el tornillo fracturado y en la tabla E.1 se muestra los resultados obtenidos.
