ENSAYOS NORMADOS DE TRACCIÓN CÍCLICA A PERNOS DE ANCLAJE DE 3/4" EN BASES DE HORMIGÓN.

para GB INGENIERÍA EN FIJACIONES S.A.

Santiago, 06 de marzo de 2018

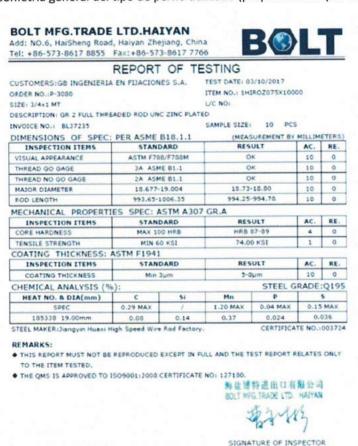
Figura 6.2: Certificado del perno utilizado (proporcionado por el mandante).

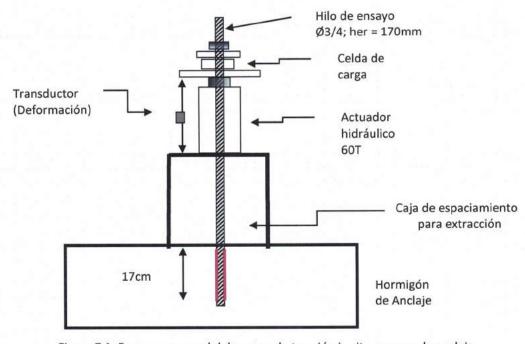
Figura 7.1: Esquema general del ensayo de tracción in situ a perno de anclaje.

Los ciclos de carga y descarga, son generados a través de un actuador dinámico, el cual se conecta al perno 3/4" y se fija sobre un cilindro de acero de 400[mm] de diámetro, este cilindro es proporcionado por el mandante. La carga es controlada mediante el uso de una celda perforada para compresión ubicada sobre el actuador, entre dos placas metálicas de repartición, de 25mm de espesor cada una, sobre las cuales se cierra el sistema de carga

mediante tuercas sobre el hilo ensayado. La deformación es medida mediante el uso de dos sensores de deformación.

Este ensayo consiste en generar una tracción cíclica directa sobre el perno de anclaje, mediante el uso de una serie de elementos de conexión, soporte y solicitación. La Figura 7.1 muestra un esquema general de la implementación del ensayo.

Es de importancia mencionar que los apoyos del cilindro de reacción sobre la base de hormigón, no se encuentran fuera de la zona de falla por cono de hormigón, según la distancia estipulada en la norma **ACI318-11**, correspondiente a un circulo de radio **1.5 hef.**

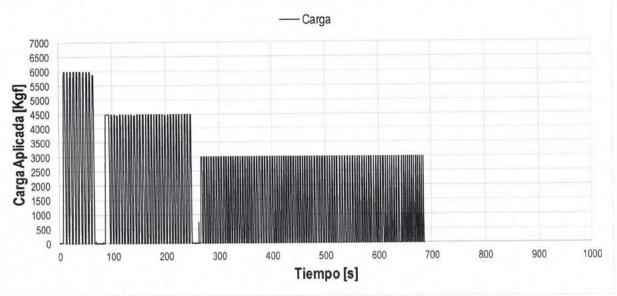
Gráfico 7.1

Ensayo de Tacción Cíclica a Pernos de Anclaje. Curva de Carga vs Tiempo. Probeta: ET-D3/4in-H30-01

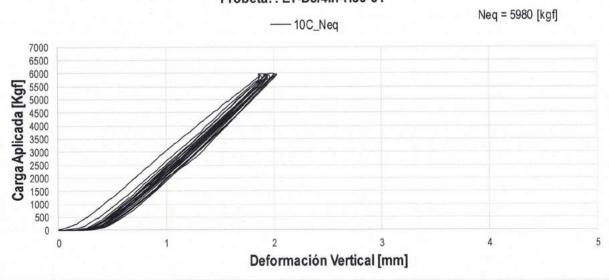
Gráfico 7.2

Ensayo de Tacción Cíclica a Pernos de Anclaje. Curva de Carga vs Deformación Vertical - Nivel 1: Neq. Probeta: : ET-D3/4in-H30-01

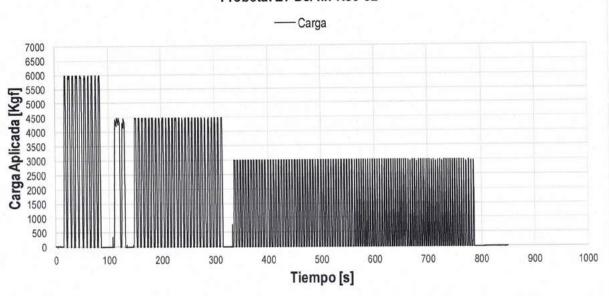
Gráfico 7.6

Ensayo de Tacción Cíclica a Pernos de Anclaje. Curva de Carga vs Tiempo. Probeta: ET-D3/4in-H30-02

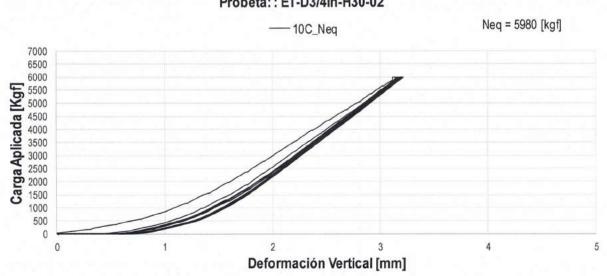
Gráfico 7.7

Ensayo de Tacción Cíclica a Pernos de Anclaje. Curva de Carga vs Deformación Vertical - Nivel 1: Neq. Probeta: : ET-D3/4in-H30-02

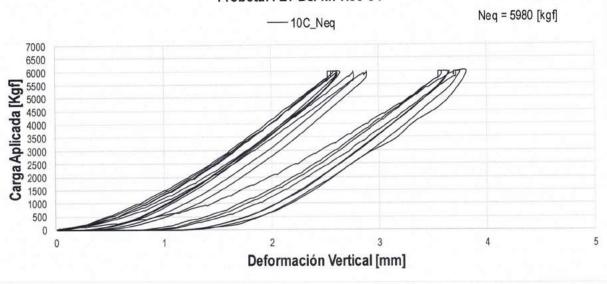
Gráfico 7.17

Ensayo de Tacción Cíclica a Pernos de Anclaje. Curva de Carga vs Deformación Vertical - Nivel 1: Neq. Probeta: : ET-D3/4in-H30-04

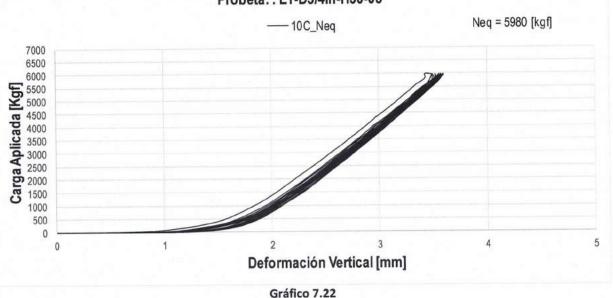
Ensayo de Tacción Cíclica a Pernos de Anclaje. Curva de Carga vs Deformación Vertical - Nivel 1: Neq. Probeta: : ET-D3/4in-H30-05
