| <b>Cliente</b> | : <b>GB INGENIERIA EN FIJACIONES S.A.</b> | | |
| <b>Tipo de Ensayo</b> | : Caracterización | <b>Fecha de Recepción</b> | : 24-05-2019 |

| ID ITEM | Identificación del Cliente |
|---|--|
| 12638-27 | Se ha recibido una muestra, identificada por el cliente como: " <b>Anclaje tornillo 1/2"x4-1/2"</b> ,<br><b>Muestra 1"</b> . |

### **B.- Resultados de Ensayos de Tracción:**

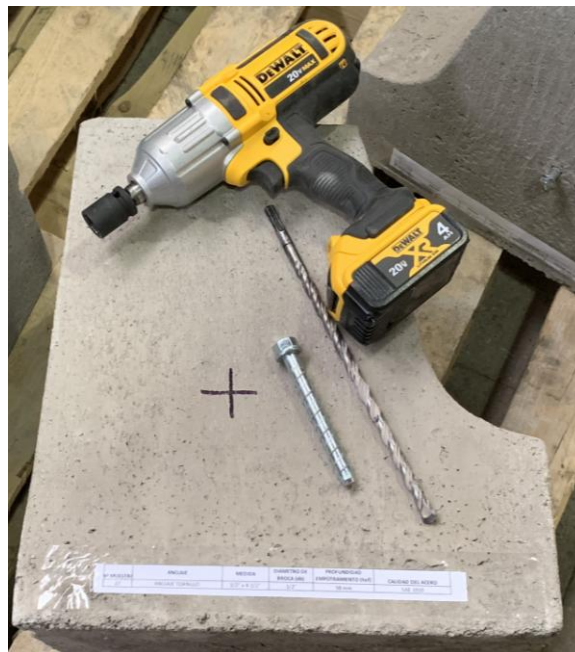
En la figura A.1 se presenta una imagen de las muestras recibidas, junto a una solera de hormigón H30 aportado por el cliente, el cual fue utilizado para realizar los ensayos. Los cuales fueron realizados en duplicado.

**Figura A.1** Imagen de las muestras recibidas.

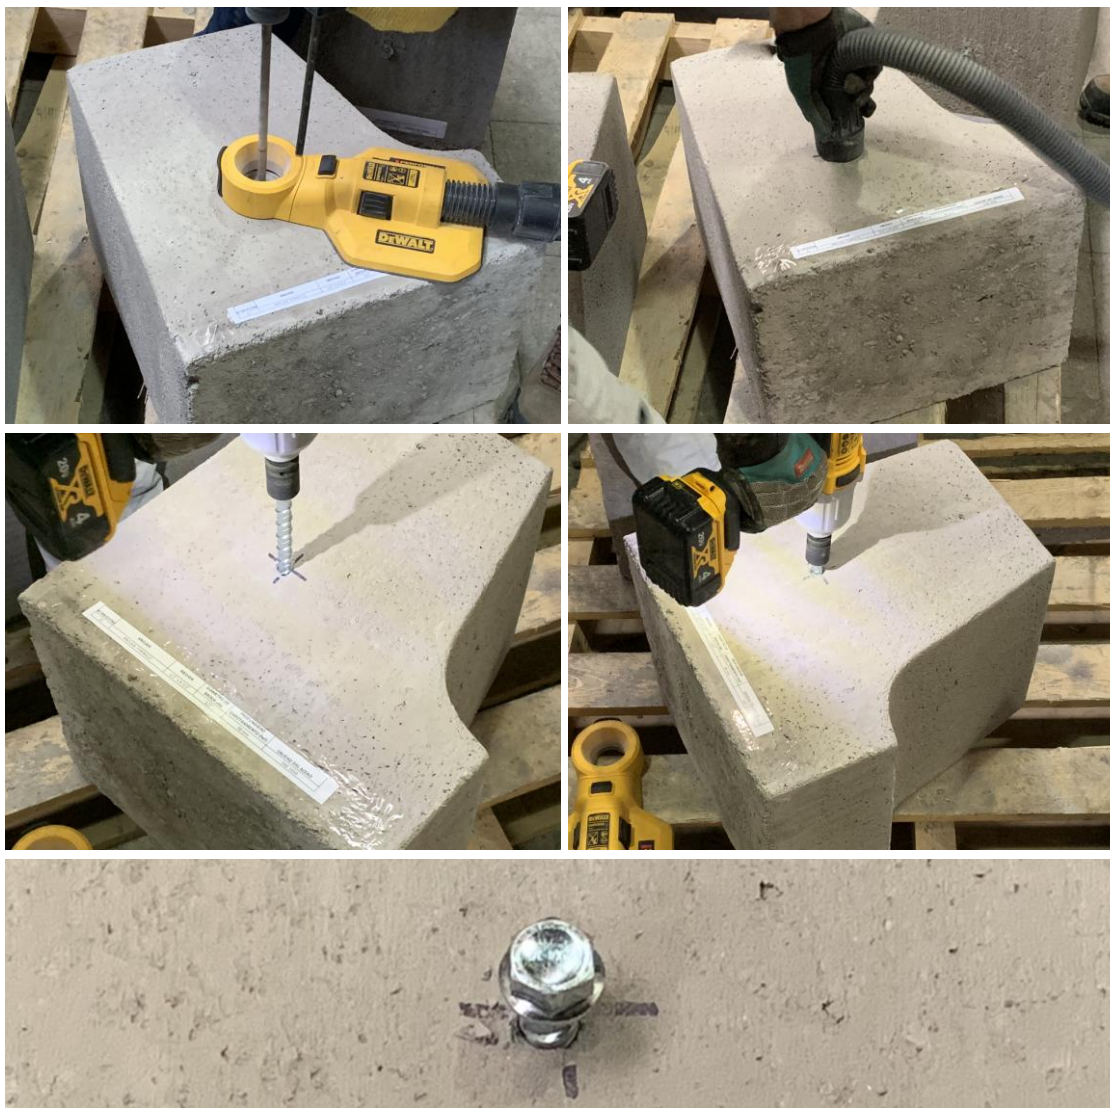
Para realizar los ensayos de tracción de las muestras recibidas, se procedió a instalar los anclajes en una solera de hormigón H30 aportado por el cliente. Para la instalación, se realizó un proceso de perforación con taladro manual. A continuación, se instaló el anclaje en el hormigón con el uso de una llave de impacto. La figura B.1 muestra imágenes del proceso de instalación de las muestras recibidas.

**Figura B.1** Imagen del proceso de instalación de las muestras recibidas.

Se requiere una llave de impacto con el uso de un dado de 3/4".

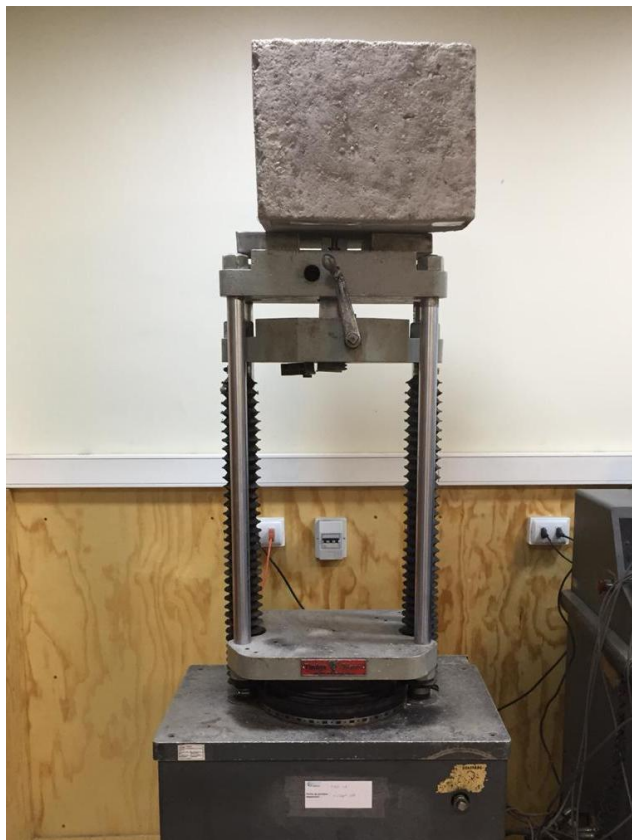
Finalmente se realizó el ensayo de tracción empleando una velocidad de 10 mm/mín. El montaje utilizado para realizar el ensayo se muestra en la figura B.2.

**Figura B.2** Imagen del montaje utilizado para realizar el ensayo.

- El laboratorio SIMET-USACH almacenará las muestras ensayadas por un período máximo de 30 días, a contar de la emisión del informe.
- Los ensayos de tracción fueron realizados en una máquina de tracción marca Tinius & Olsen Mod. Súper L, con capacidad para 30 toneladas (certificado de calibración IDIC N° F-1200). Los ensayos fueron realizados según lo descrito en las normas ASTM E8/E8M-16a, ASTM A370-17 (Cláusula desde la 6 hasta la 14), NCH 200.072, AWS D1.1M (2015); Cláusula 4.9, ASME BPVC sección IX (2015); Cláusula Qw-150, Qw-151 y Qw-152, API 1104 (2013) Cláusula A.3.4.1 (siempre que en el cuerpo del informe no se indique la aplicación de otra norma). Valores de las incertidumbres combinadas expandidas del límite de fluencia es de 5,4 MPa; de la tensión máxima es de 5,5 MPa; del alargamiento es de 2,4% (según el mensurando); y de la reducción de área es de 2,1% (según el mensurando).

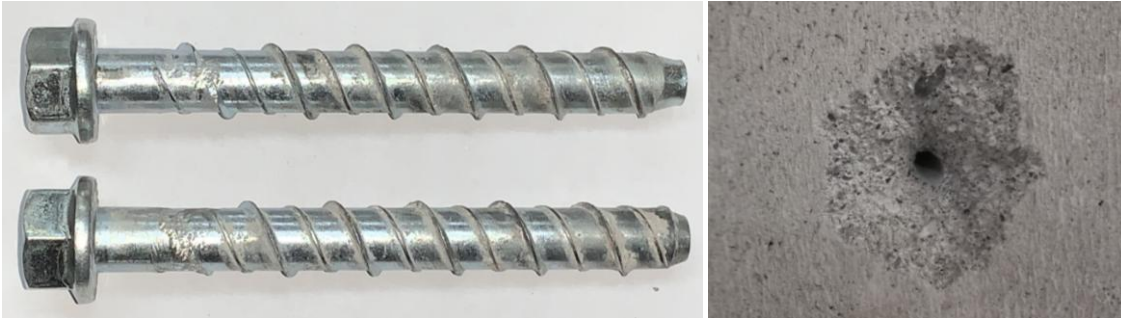
En la figura B.3 se muestra una imagen de las muestras después de realizado el ensayo.

**Figura B.3** Imagen de las muestras posterior al ensayo realizado.

| ID ITEM | Anclaje | Dimensiones (ln) | Diámetro de Broca (ln) | Profundidad de empotramiento (mm) | Calidad del acero (Norma SAE) | Carga Máxima (Kgf) | Observaciones |
|---|---|---|---|---|---|---|---|
| 12638-27-TE01 | Anclaje tornillo | 1/2"x 4-1/2" | 1/2" | 80 | 1021 | 5.080 | Falla por cono de hormigón. |
| 12638-28-TE01 | Anclaje tornillo | 1/2"x 4-1/2" | 1/2" | 80 | 1021 | 4.600 | Falla por cono de hormigón. |

Falla por cono de hormigón.
