<b>Cliente</b>	: <b>GB INGENIERIA EN FIJACIONES S.A.</b>		
<b>Dirección</b>	: CAMINO PUNTA MOCHA 5103, HUECHURABA		
<b>Tipo de Muestra</b>	: Acero		
<b>Cantidad</b>	: 01		
<b>Tipo de Ensayo</b>	: Caracterización	<b>Fecha de Recepción</b>	: 30-05-17
<b>Solicitante</b>	: <b>Juan Carlos Gatica</b>	<b>Fecha de Emisión Informe</b>	: 22-06-17

ID ITEM	Identificación del Cliente
10134-01	Se ha recibido una muestra, identificada por el cliente como: ' <b>Cáncamo cerrado de diámetro 12mm y profundidad de empotramiento de 120mm; Tarugo de diámetro 14mm y largo de 100mm; Broca de perforación de 13mm de diámetro; Aplicación de torque manual</b> '.

### **B.- Resultados de Ensayos de Tracción - extracción de cáncamos:**

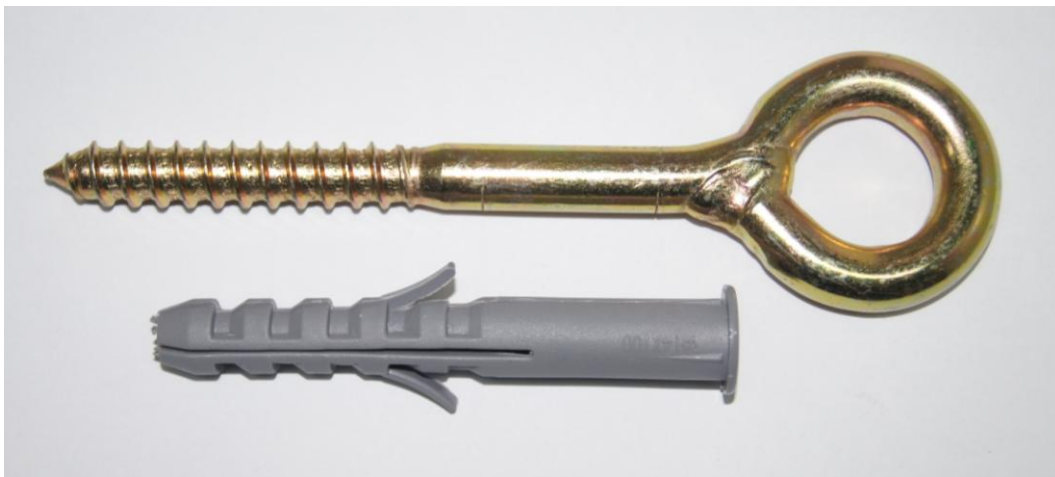
**Figura A.1** Imagen de las muestras recibidas.

En la figura A.1 se presenta una imagen de las muestras recibidas.

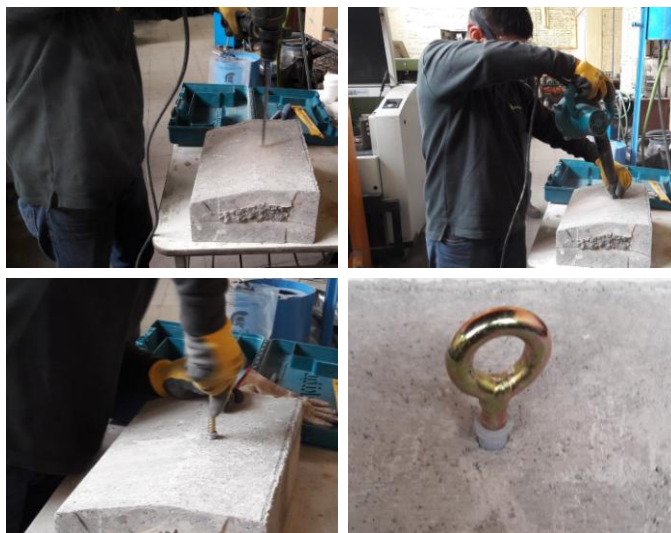
**Figura B.1** Imagen de instalación de cáncamos en hormigón.

Para realizar el ensayo de tracción de los cáncamos, se procedió a ubicar los anclajes en un trozo de hormigón, según certificado adjunto enviado por cliente, se especifica que la calidad del hormigón es H30. Para la instalación de los cáncamos en el hormigón, se realizó un proceso de perforación con taladro manual, con un orificio del diámetro nominal del cáncamo, posteriormente se procedió a limpiar el orificio soplándolo con aire comprimido, se colocó el anclaje en hormigón. Finalmente se torqueó el cáncamo de manera manual. La figura B.1 muestra imágenes de la instalación de los cáncamos.

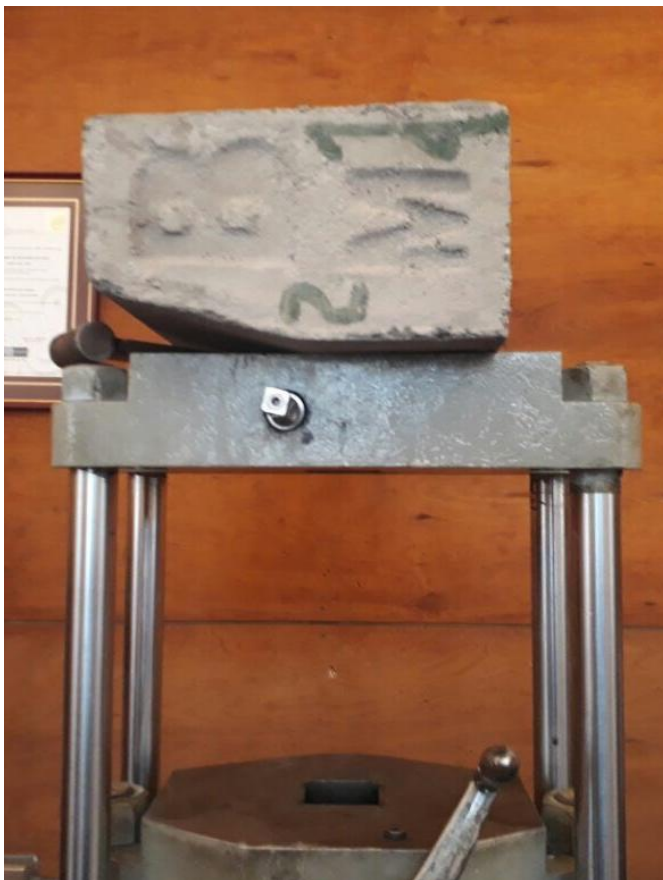
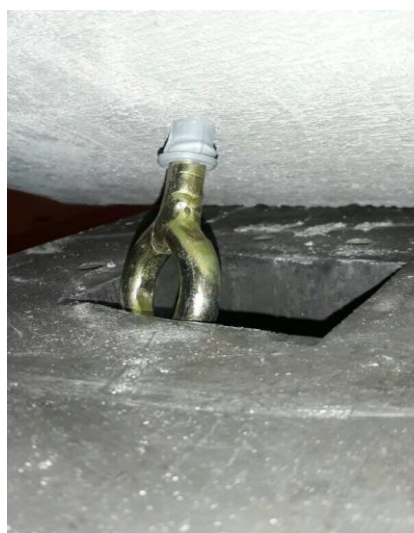
**Figura B.2** Montaje para ensayo de tracción a cáncamos.

Finalmente se realizó el ensayo de tracción empleando una velocidad de 10 mm/mín. El montaje utilizado para realizar el ensayo se muestra en la figura B.2.

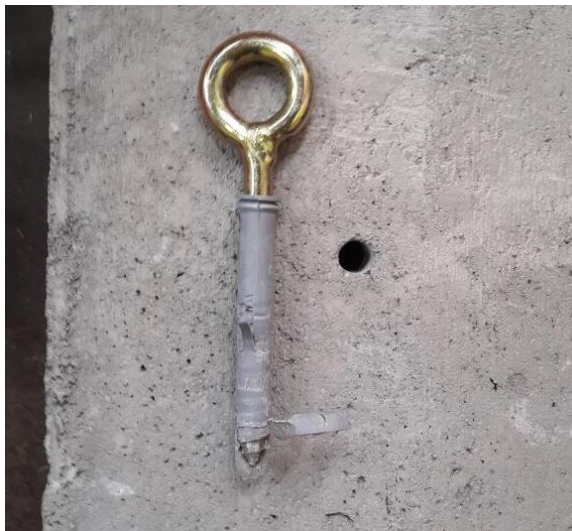
**Figura B.3** Imagen de cáncamo después de realizado el ensayo.

ID ITEM	Carga Máxima (Kgf)	Observaciones
10134-TE01 Cáncamo	1.437	Deformación de tarugo.

En la figura B.3 se muestra una imagen de la muestra después de realizado el ensayo.
