INFORME N° AM- 456 B

ANÁLISIS DE TORNILLOS GALVANIZADOS GB INGEFIX 1/4-14x7/8

EMPRESA: GBINGEFIX.

Objetivo: Caracterizar los tornillos, mediante análisis de inclusiones, durezas, espesor de capa, porosidad de la capa, resistencia al corte y composición química.

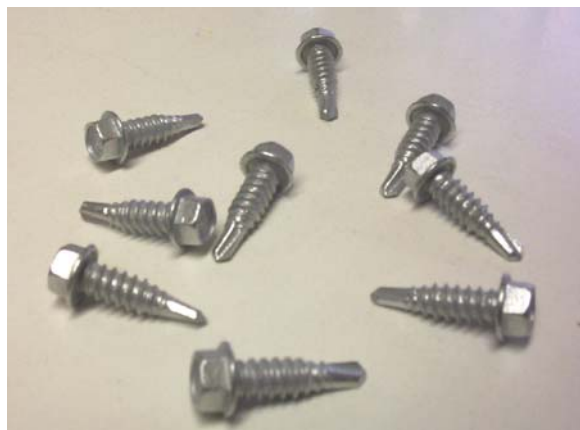
Se ha recibido un grupo de tornillos de acero con la marca GB estampada en la cabeza cuya denominación es “**Tornillo Galvanizado 1/4-14x7/8**” e identificados como T7/8. En la figura A.1 se muestran dichos tornillos.

Figura A.1: Tornillos recibidos.

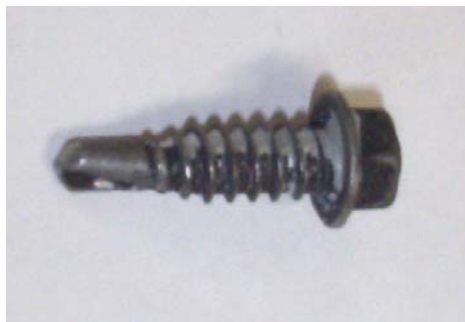
El ensayo se realizó en una solución acuosa de sulfato de cobre, según la norma ASTM A 239-95. El proceso consiste básicamente en una inmersión de la pieza galvanizada en esta solución seguida de un enjuague en agua. Las zonas donde está expuesto el acero sin galvanizar se cementarán con cobre identificándose fácilmente las zonas del acero desnudo.

En la figura C.1 se muestra el resultado del ensayo, en el cual no se han encontrado partes del acero desnudo.

Figura C.1: Ensayo de porosidad

Para que el tornillo tenga una buena resistencia a la corrosión, éste es galvanizado, observándose que la capa galvanizada presenta excelentes condiciones metalúrgicas (microestructurales), un espesor de 80 micras que es aceptable y ausente de porosidad que pueda dejar al desnudo el acero y propenso a la corrosión en dichos lugares.
