Cliente	: GB INGENIERIA EN FIJACIONES S.A.		
Dirección	: CAMINO PUNTA MOCHA 5103, HUECHURABA, STGO		
Tipo de Muestra	: Acero		
Cantidad	: 02		
Tipo de Ensayo	: Caracterización	Fecha de Recepción	: 24-05-2019
Solicitante	: Armando Alarcón	Fecha de Emisión Informe	: 20-06-2019

ID ITEM	Identificación del Cliente
12638-01	Se ha recibido una muestra, identificada por el cliente como: "Perno de expansión de cuñas de 3/8"x3", Muestra 1".
12638-02	Se ha recibido una muestra, identificada por el cliente como: "Perno de expansión de cuñas de 3/8"x3", Muestra 2".

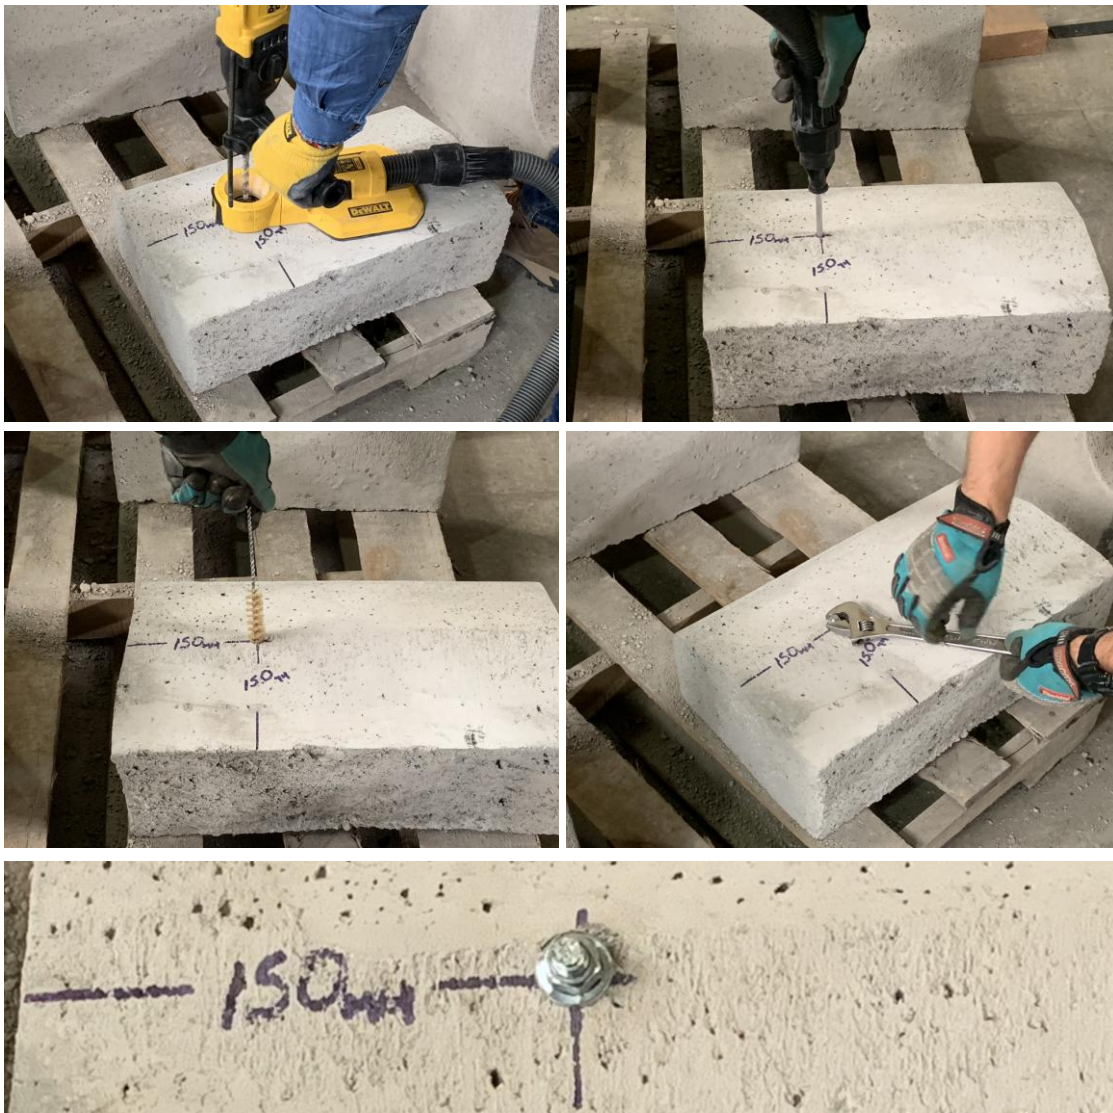
Figura B.1 Imagen del proceso de limpieza e instalación de las muestras recibidas.

Para realizar los ensayos de tracción de las muestras recibidas, se procedió a instalar los pernos de expansión en una solera de hormigón H30 aportado por el cliente. Para la instalación, se realizó un proceso de perforación con taladro manual, con un orificio del diámetro nominal del perno de expansión, posteriormente el orificio fue aspirado y cepillado. A continuación, se instaló el perno en el hormigón y se torqueó de manera manual. La figura B.1 muestra imágenes del proceso de limpieza e instalación de las muestras recibidas.

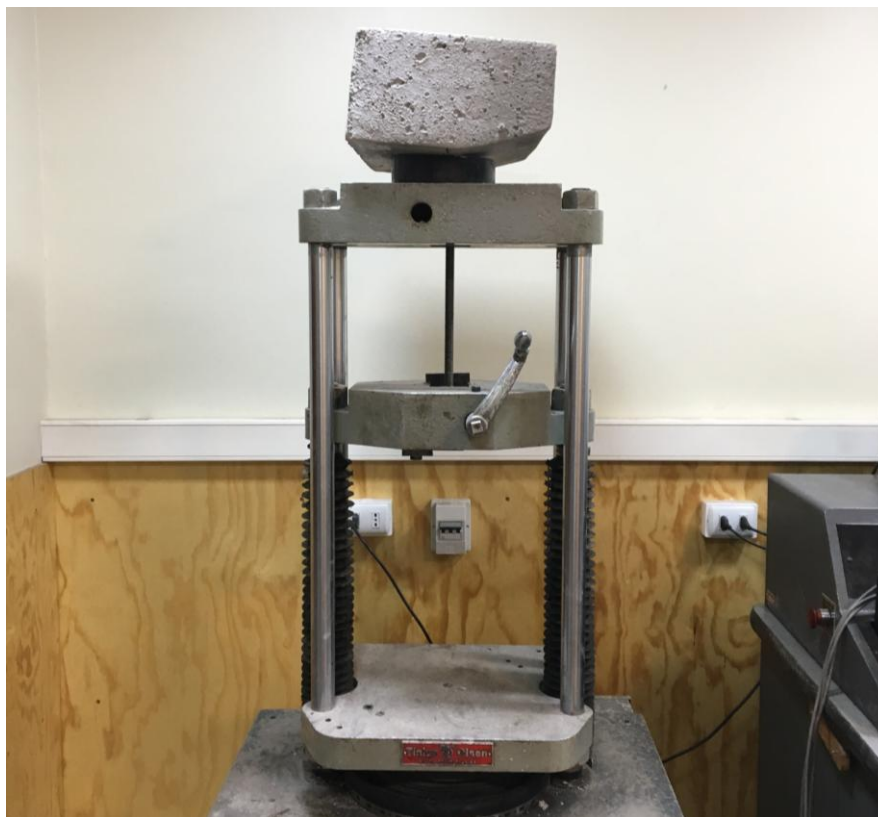
Figura B.2 Imagen del montaje utilizado para realizar el ensayo.

Finalmente se realizó el ensayo de tracción empleando una velocidad de 10 mm/mín. El montaje utilizado para realizar el ensayo se muestra en la figura B.2.

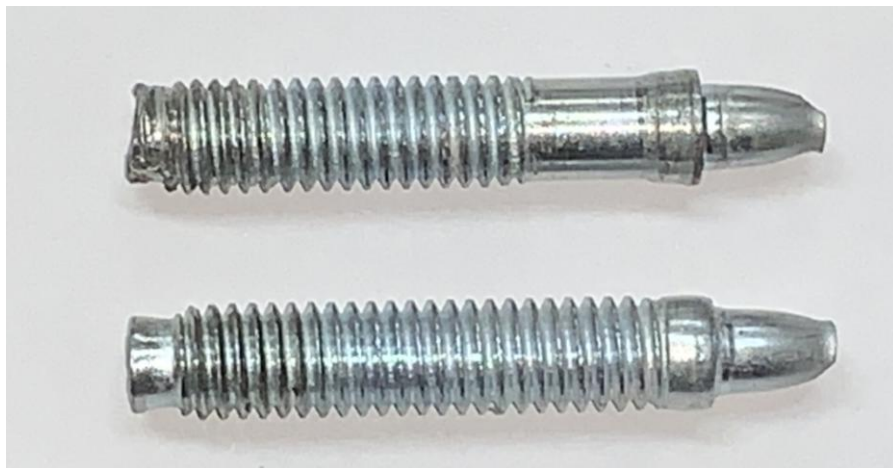
Figura B.3 Imagen de las muestras posterior al ensayo realizado.

En la figura B.3 se muestra una imagen de las muestras después de realizado el ensayo.

ID ITEM	Anclaje	Dimensiones (ln)	Diámetro de Broca (ln)	Profundidad de empotramiento (mm)	Calidad del acero (Norma SAE)	Carga Máxima (Kgf)	Observaciones
12638-01-TE01	Perno de expansión de cuñas	3/8"x3"	3/8"	75	1010	2.420	Fractura del perno
12638-02-TE01	Perno de expansión de cuñas	3/8"x3"	3/8"	75	1010	2.680	Fractura del perno
