Cliente	: GB INGENIERIA EN FIJACIONES S.A.		
Dirección	: CAMINO PUNTA MOCHA 5103, HUECHURABA,STGO		
Tipo de Muestra	: Acero		
Cantidad	: 02		
Tipo de Ensayo	: Caracterización	Fecha de Recepción	: 24-05-2019
Solicitante	: Armando Alarcón	Fecha de Emisión Informe	: 20-06-2019

*Nota: Este informe anula y reemplaza al informe AM-12638-1117 Rev.00.-

A.- Identificación de las Muestras:

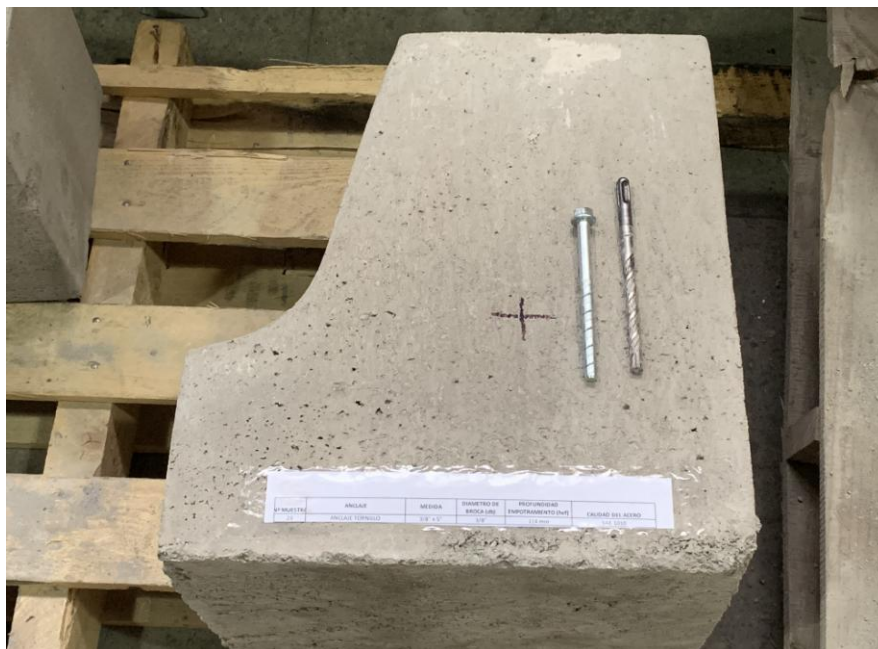
En la figura A.1 se presenta una imagen de las muestras recibidas, junto a una solera de hormigón H30 aportado por el cliente, el cual fue utilizado para realizar los ensayos. Los cuales fueron realizados en duplicado.

Figura A.1 Imagen de las muestras recibidas.

ID ITEM	Identificación del Cliente
12638-23	Se ha recibido una muestra, identificada por el cliente como: " Anclaje tornillo 3/8"x5" , Muestra 1" .
12638-24	Se ha recibido una muestra, identificada por el cliente como: " Anclaje tornillo 3/8"x5" , Muestra 2" .

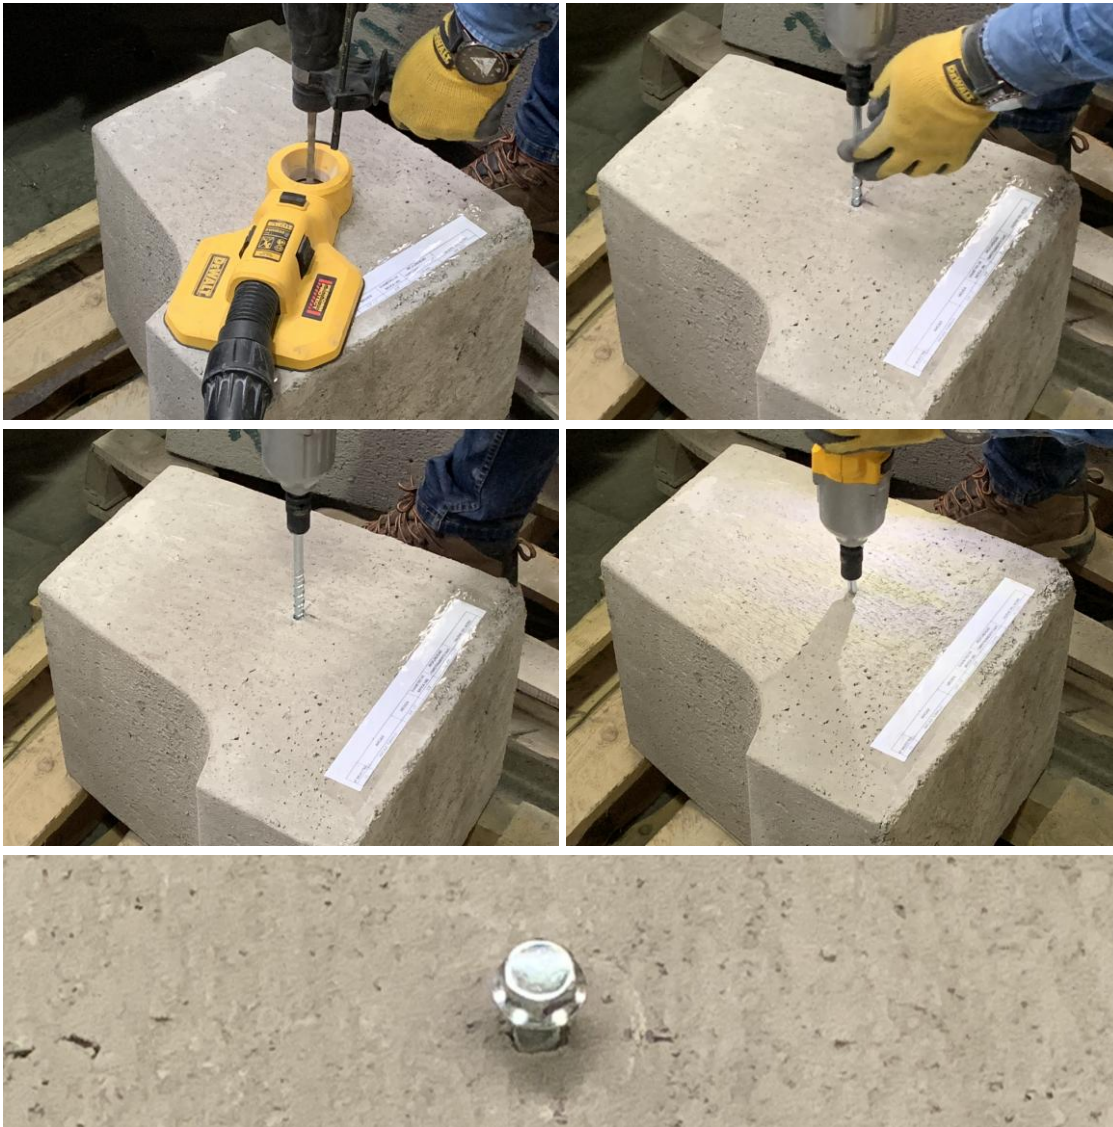
Para realizar los ensayos de tracción de las muestras recibidas, se procedió a instalar los anclajes en una solera de hormigón H30 aportado por el cliente. Para la instalación, se realizó un proceso de perforación con taladro manual, A continuación, se instaló el anclaje en el hormigón con el uso de una llave de impacto. La figura B.1 muestra imágenes del proceso de instalación de las muestras recibidas.

Figura B.1 Imagen del proceso de instalación de las muestras recibidas.

Se requiere una llave de impacto con el uso de un dado de 9/16".

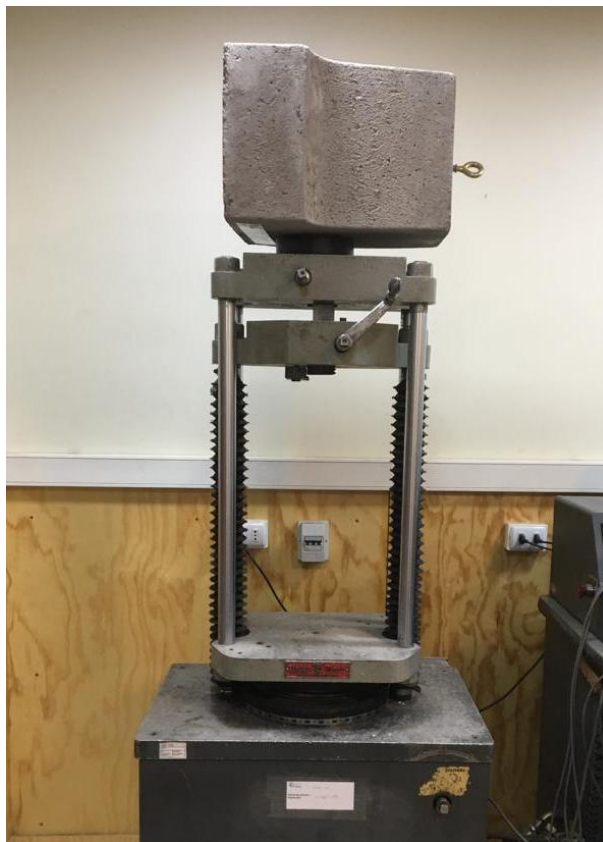
Finalmente se realizó el ensayo de tracción empleando una velocidad de 10 mm/mín. El montaje utilizado para realizar el ensayo se muestra en la figura B.2.

Figura B.2 Imagen del montaje utilizado para realizar el ensayo.

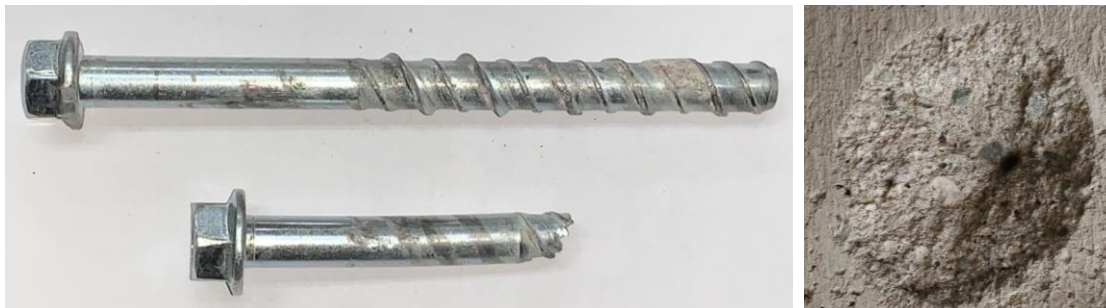
En la figura B.3 se muestra una imagen de las muestras después de realizado el ensayo.

Figura B.3 Imagen de las muestras posterior al ensayo realizado.

ID ITEM	Anclaje	Dimensiones (ln)	Diámetro de Broca (ln)	Profundidad de empotramiento (mm)	Calidad del acero (Norma SAE)	Carga Máxima (Kgf)	Observaciones
12638-23-TE01	Anclaje tornillo	3/8" x 5"	3/8"	114	1021	7.080	Falla por cono de hormigón.
12638-24-TE01	Anclaje tornillo	3/8" x 5"	3/8"	114	1021	8.800	Fractura del perno

Falla por cono de hormigón la muestra identificada como 12638-23.
